山西地震

2023年第3期(总第195期)

(Special Issue of the Seismic Hazard Risk Assessment Project in Shanxi)

- A Comprehensive Review of the Results and Promotional Applications of Seismic Hazard Risk Assessment in Shanxi Province ZENG Jinyan, HU Guirang, LIU Yanchun, YAN Xiaobin, SHI Shuangshuang(1)
Thoroughly Understanding the Baseline and Enhancing Earthquake Disaster Risk Prevention and Mitigation Capability — A documentary of the Shanxi Province earthquake disaster risk survey project
..... LI Zehui, TAO Junli, DONG Kangyi(5)

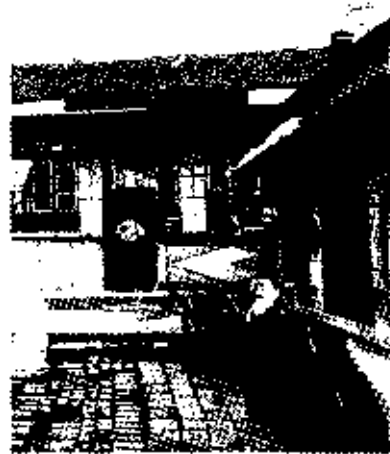
图3 砖木结构房屋示意图
Fig.3 Exterior of brick and wood structure house

砖木结构建筑年代跨度较大,现存房屋多建于二十世纪八九十年代,房屋一般为单层,层高在3.5 m左右,大多采用条形基础^[4]。房屋实地勘察结果显示,砖木结构建筑屋顶多为坡屋顶构造,屋架、梁、檩条多采用传统木质材料(见图3、图4);用于竖向承重的墙、柱等构件多采用烧结黏土砖配合混合砂浆砌筑;结构平面布置较规则。砖木结构施工工艺简单,方便取材,空间分隔方便,具有较好的经济性。由于木材易腐

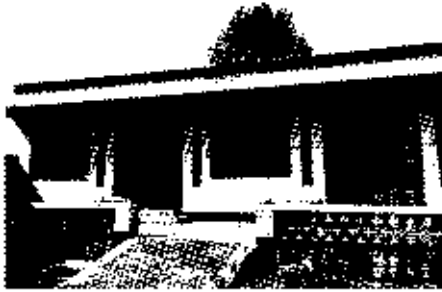
图4 门窗开洞过大的砖混结构房屋
Fig.4 Brick-masonry structure with overly large door and window openings

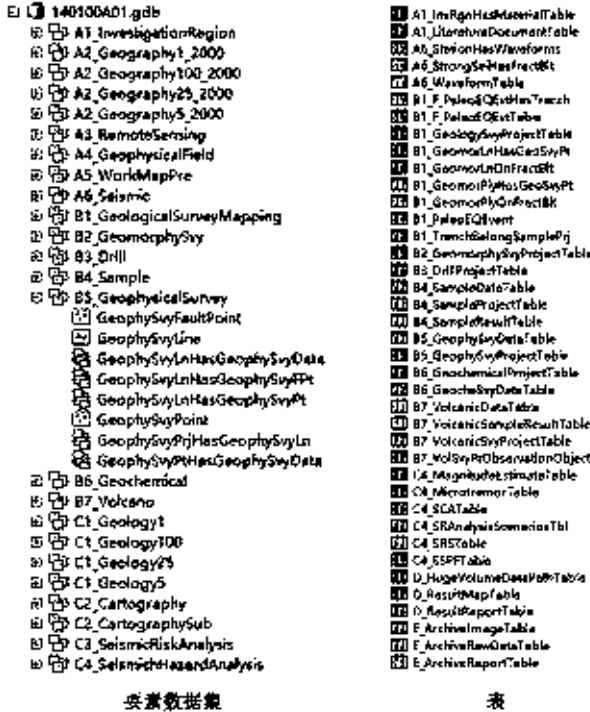
图1 数据库结构 Fig.1 Database structure
